시험성적서

성적서 번호 : N2203R-0387
페이지 : (1) / (총 7)

- 제 품 명 : IP Speed Dome Camera
- 모 델 명 : TX-P5N240N20R
- 제 품 정 격 : AC 24 V
- 제 조 번 호 : N/A(Proto)

5. 시험방법 : KS C IEC 62262:2002 외부 기계적 충격에 대한 전기기기용 외곽의 보호 등급(IK 코드)

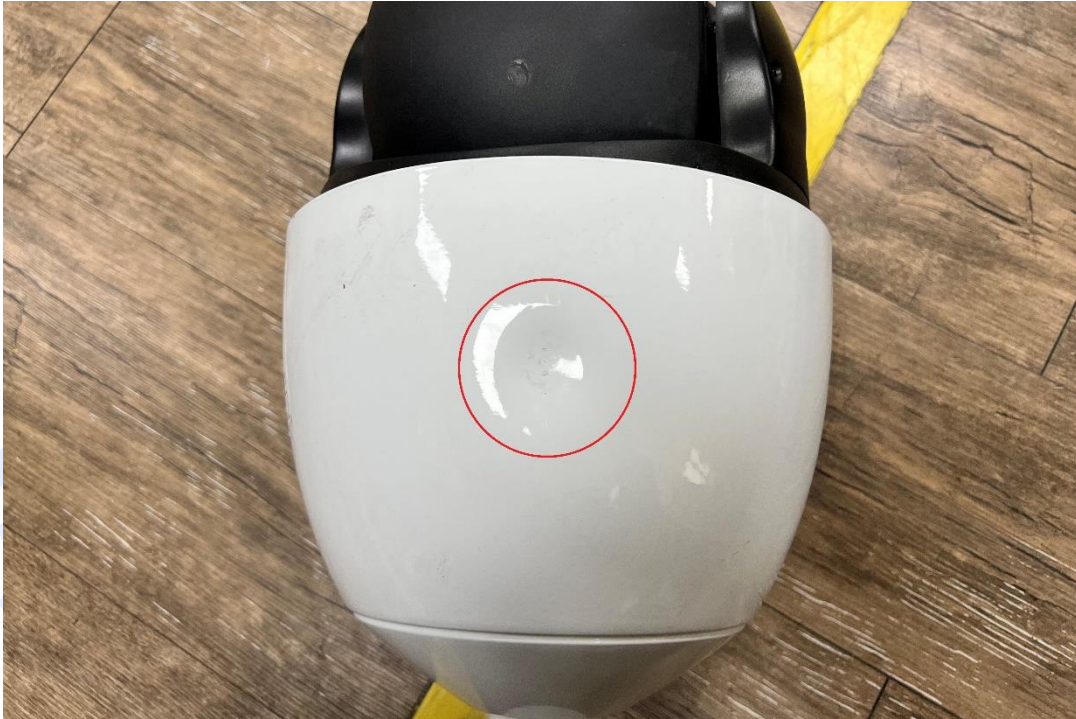
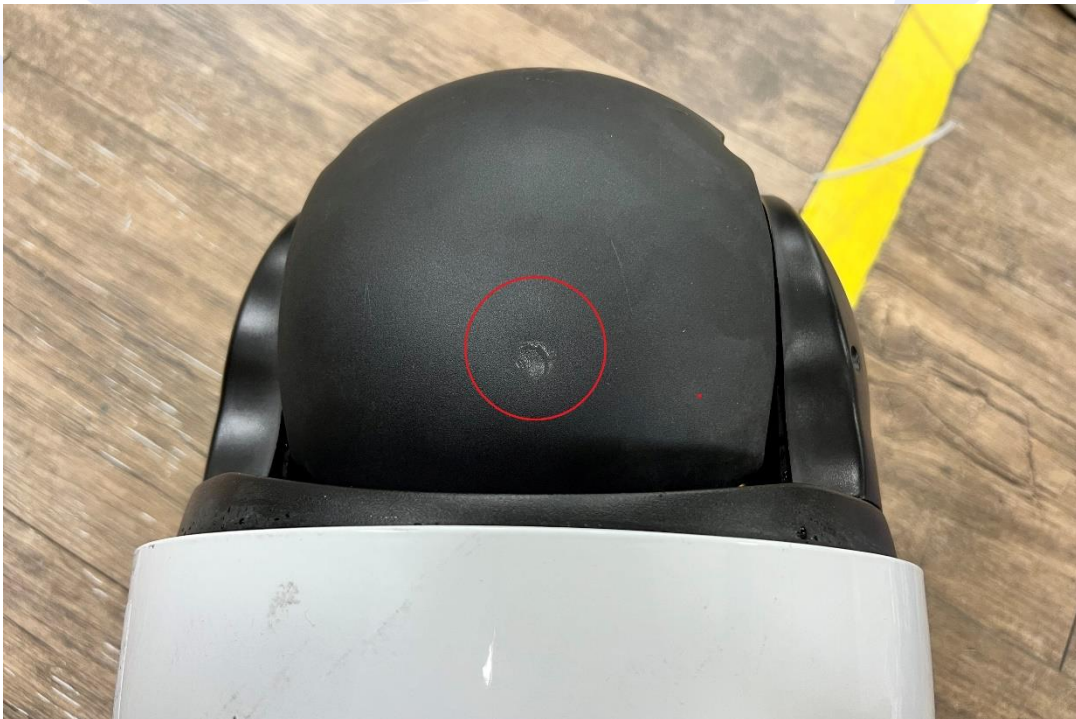
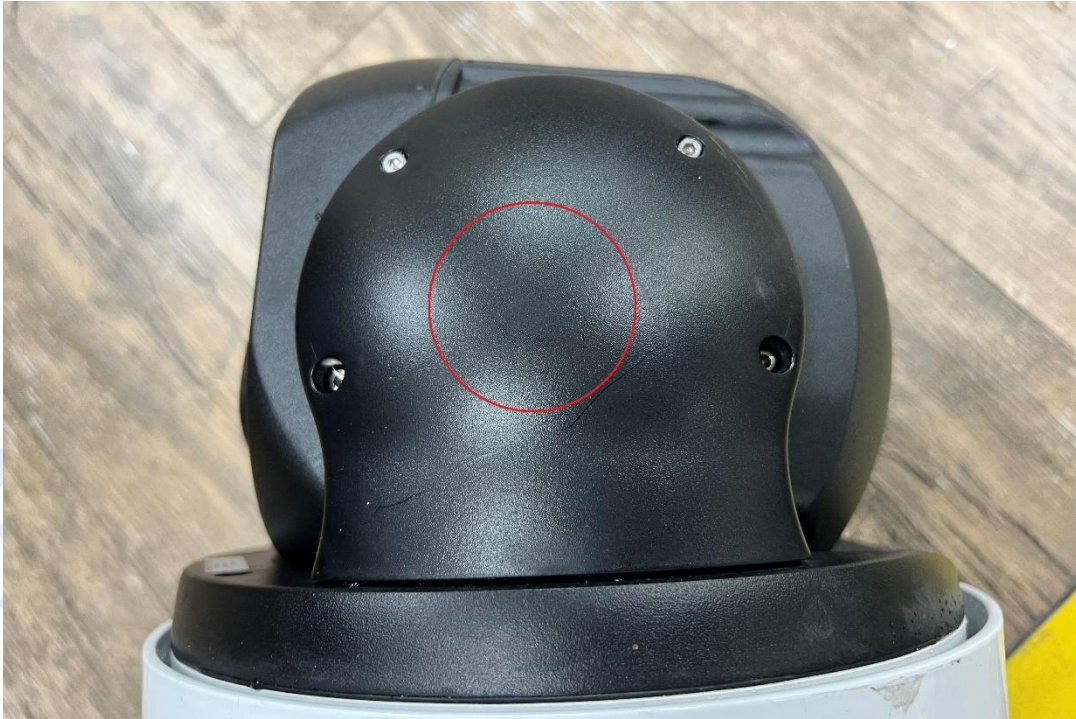
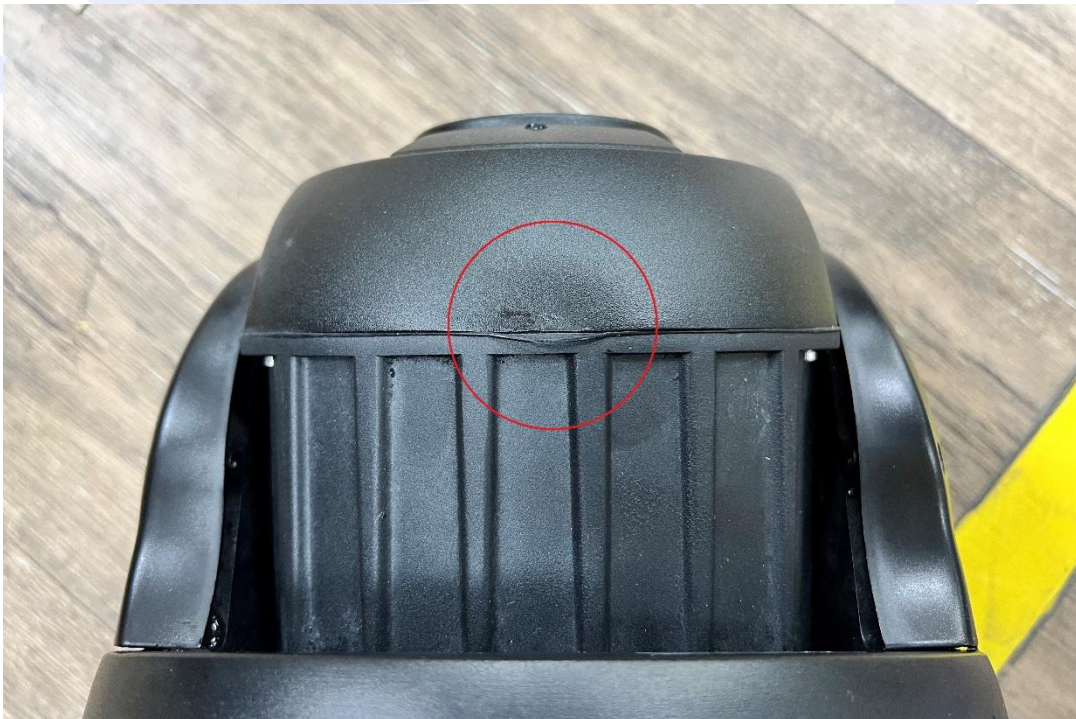
[시험 후]

시험항목	시험기준		시험결과
IK10	시험장비	<div><input type="checkbox"/> 진자 해머[Pendulum hammer]</div> <div><input type="checkbox"/> 스프링 해머[Spring hammer]</div> <div><input checked="" type="checkbox"/> 수직 해머[Vertical hammer]</div>	파손, 깨짐 및 이탈이 발생하지 않음
	충격에너지	20 J	
	자유낙하거리	0.4 m	
	충격횟수	노출된 각 표면에 5 회	
	충격지점	첨부 1. 시험 후 참조	
비고: 신청자의 요청에 따라서 유리 부분은 충격지점에서 제외함
