# 시험성적서

성적서 번호 : N2110R-0285  
페이지 : ( 1 ) / ( 총 6 )

- 제 품 명 : IP Camera
- 모 델 명 : TCAM-4322MBR
- 제 품 정 격 : DC 12 V, PoE
- 제 조 번 호 : N/A(Proto)

**5. 시험방법 : KS C IEC 62262:2002 외부 기계적 충격에 대한 전기기기용 외곽의 보호 등급(IK 코드)**

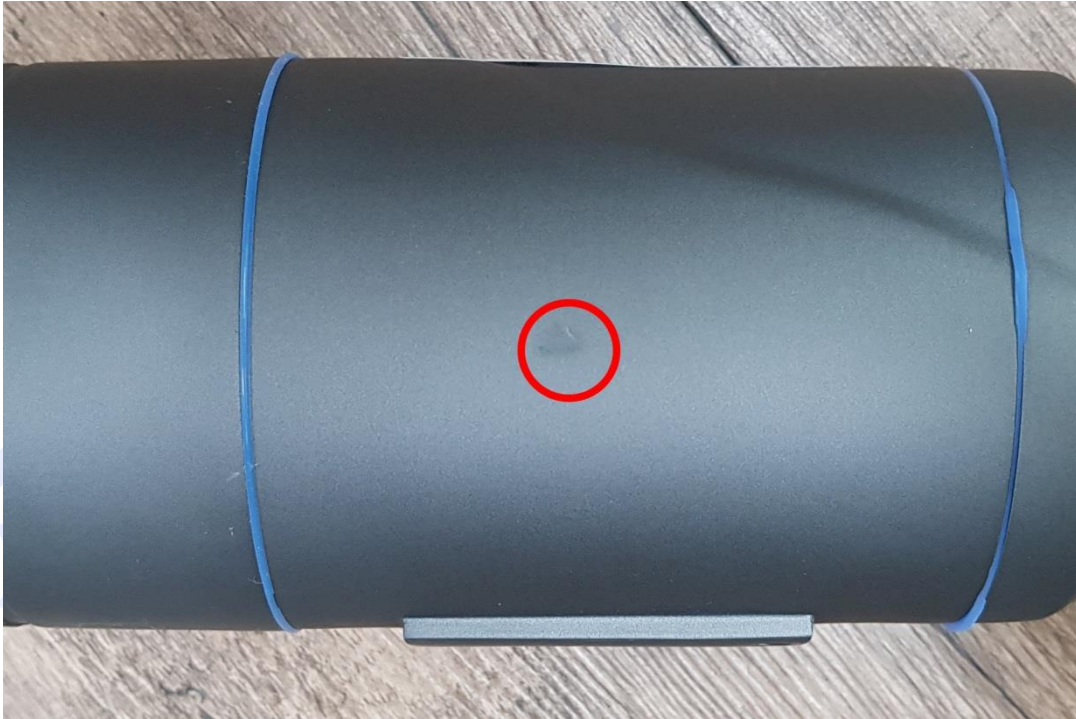
[ 시험 후 ]

시험항목		시험기준		시험결과	
IK10	시험장비	<input type="checkbox"/> 진자 해머[Pendulum hammer] <input type="checkbox"/> 스프링 해머[Spring hammer] <input checked="" type="checkbox"/> 수직 해머[Vertical hammer]		파손, 깨짐 및 이탈이 발생하지 않음	
	충격에너지	20 J			
	자유낙하거리	0.4 m			
	충격횟수	노출된 각 표면에 5 회			
	충격지점	첨부 1. 시험 후 참조			
비고: 신청자의 요청에 따라서 유리 부분은 충격지점에서 제외함
